Pohjakatselmus

Kohde: Kemijärven päiväkoti

JOHDANTO

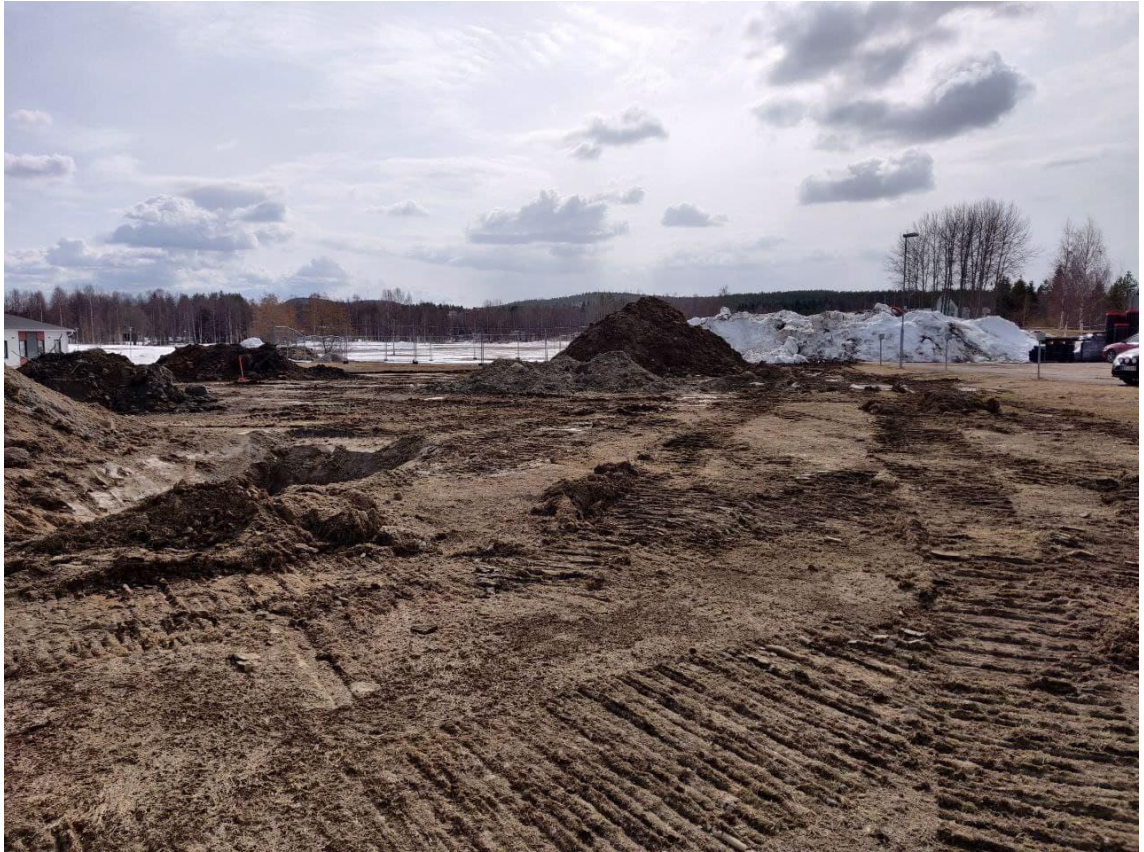
Kuva 1. Yleiskuva kohteesta. Kuvaussuunta etelään.

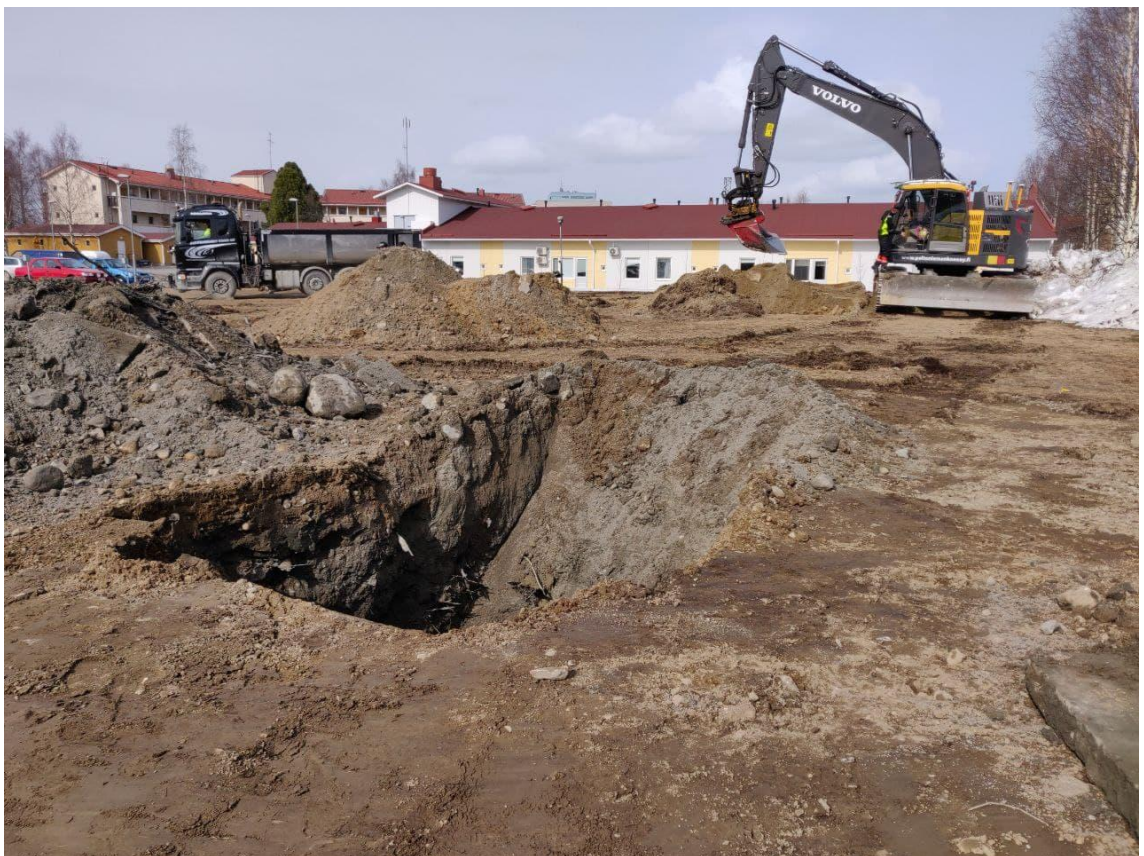
Kuva 2. Yleiskuva kohteesta koekuopan KK3 läheisyydestä. Kuvaussuunta pohjoiseen.

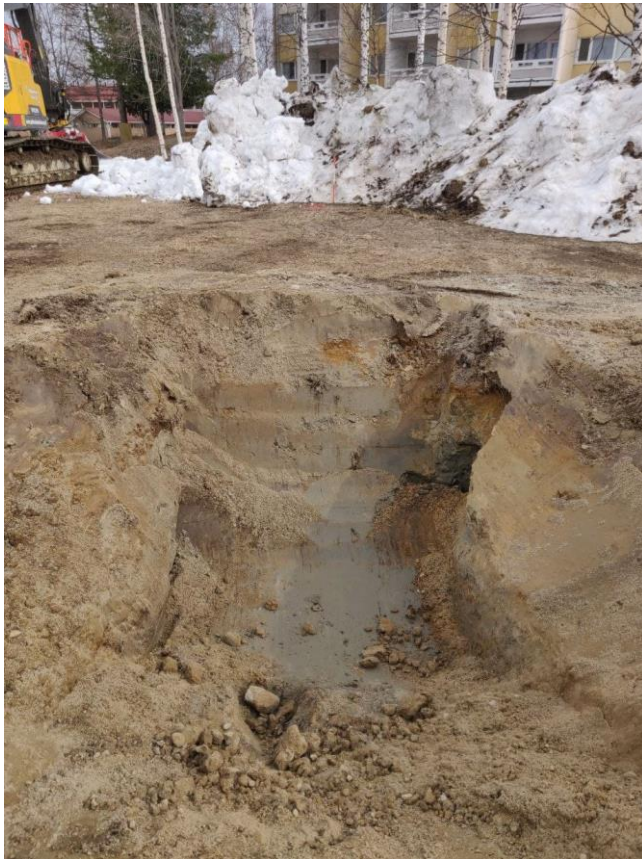
Kuva 3. Koekuoppa KK1. Kuvaussuunta koiliseen.

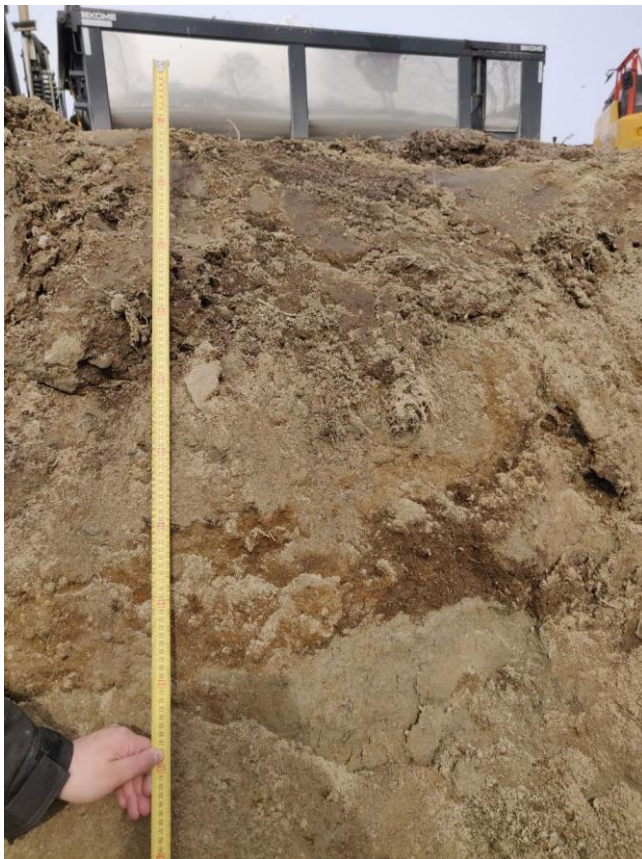
Kuva 4. Koekuoppa KK1 luoteis seinämää.

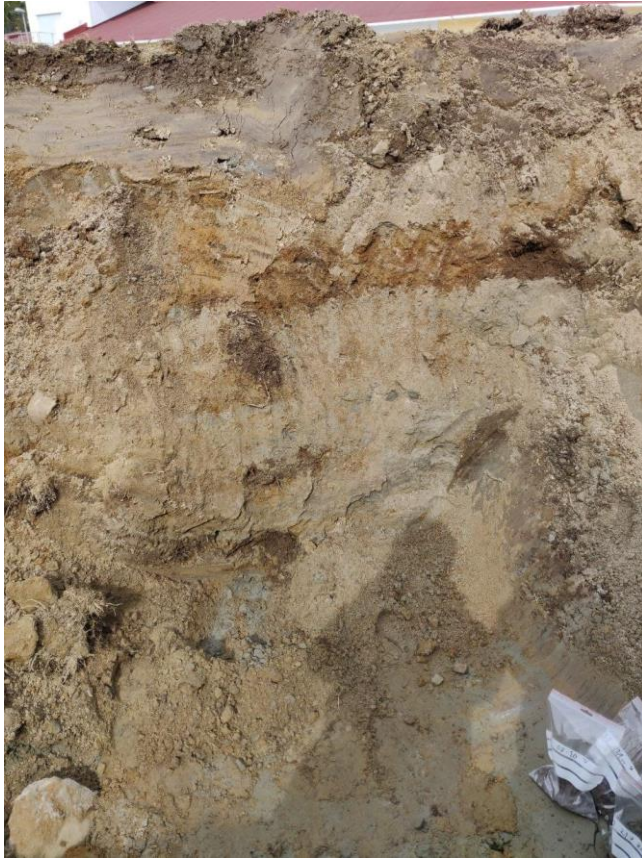
Kuva 5. Koekuoppa KK1 luoteis seinämää. Maa-aineksen joukossa näkyy eloperäistä ainesta.

Pohjakatselmuksen yhteydessä kohteeseen tehdyissä koekuopissa havaittiin eloperäisiä maa-aineksia pinnasta noin 1,7 m syvyyteen saakka. Eloperäiset maa-ainekset ovat arvioiden mukaan täyttömassojen mukana tuomia ja voivat aiheuttaa ongelmia tulevalle rakennuspaikalle ilman niiden poistamisesta (mm. painumat, sisäilmaongelmat jne). Eloperäiset ja löyhät kerrokset tulee poistaa tulevien rakennusten alta painumien estämiseksi.

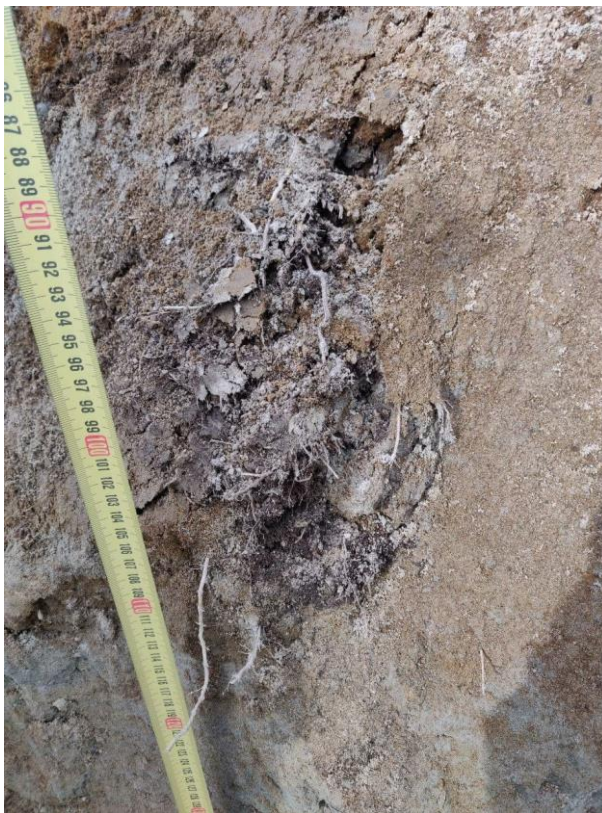
Kuva 6. Koekuopassa KK1 havaittiin eloperäistä ainesta.

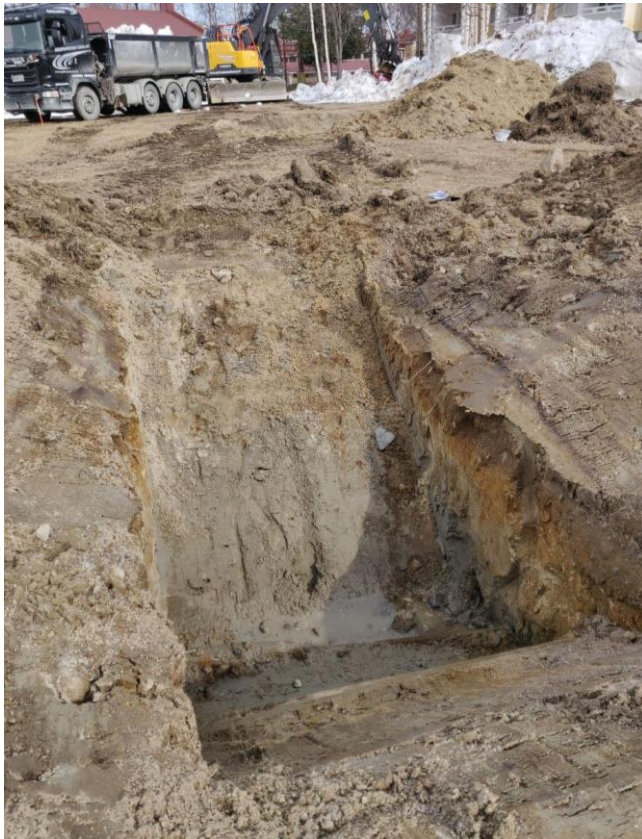
Kuva 7. Kokuoppa KK2. Kuvaussuunta pohjoiseen.

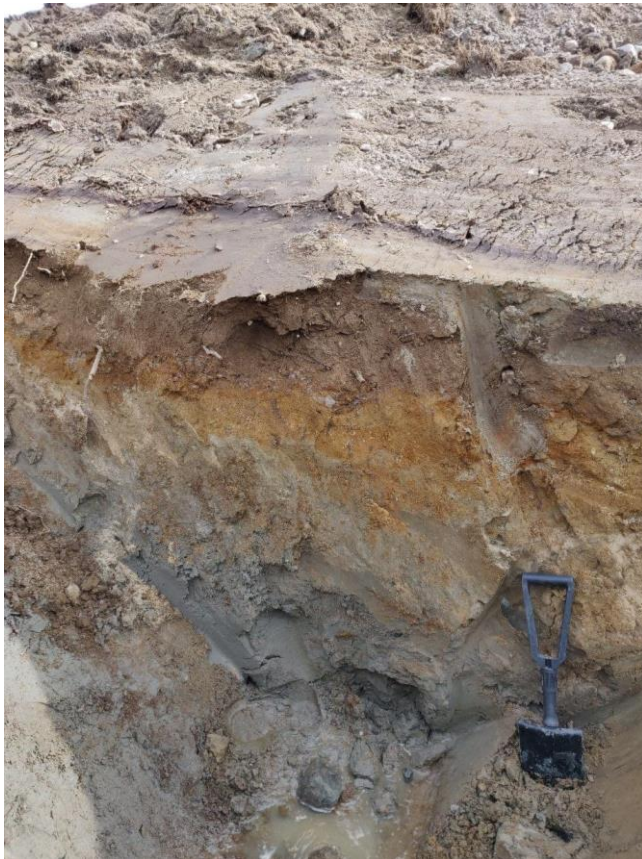
Kuva 8. Kokuoppa KK2 seinämää. Eloperäistä ainesta sisältävät pintakerrokset erottuvat selkeästi.

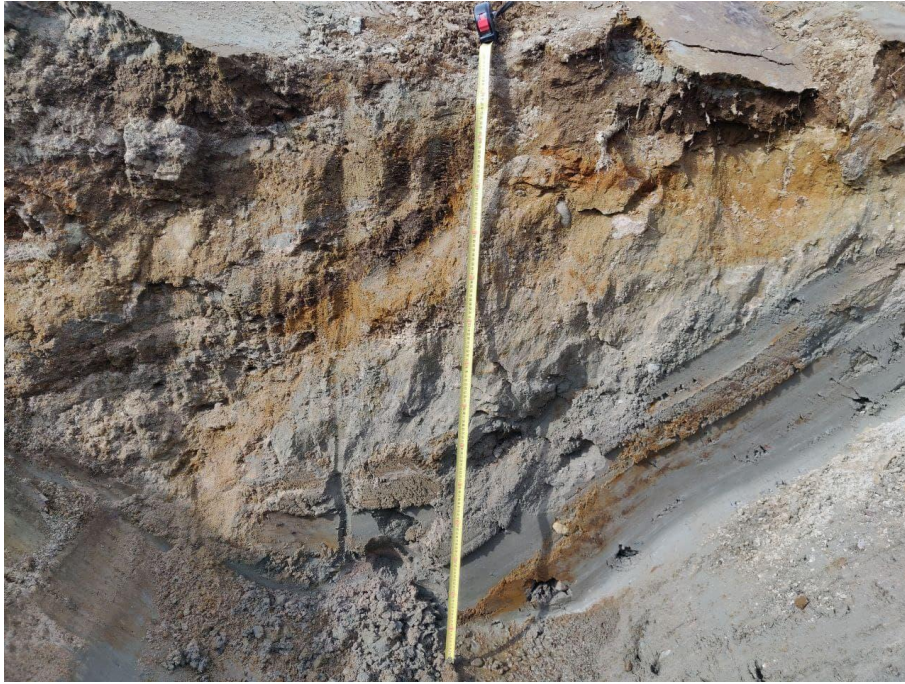
Kuva 9. Koekuoppa KK2 seinämää. Maa-ainesten joukossa näkyy eloperäistä ainesta.

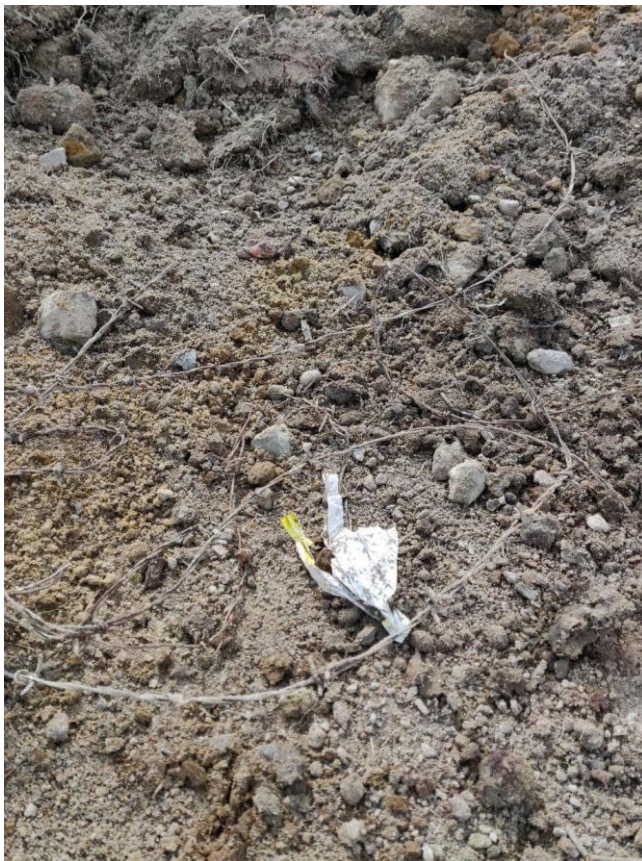
Kuva 10. Koekuopassa KK2 havaittiin jätejakeita mm. metallia ja muovia.

Lisäksi neljässä koekuopassa havaittiin pintakerroksessa noin 1,5 metrin syvyyteen asti jätetäyttöä kuten muovia, metallia, styroxia, betonia ja asfalttia. Havaittuja jätteitä on tuodun maa-aineksen seassa huomattavia määriä, joiden jättäminen maaperään ei kuulu hyvän tavan mukaiseen rakentamiseen. Jätejakeita ei saa jättää tulevan rakennuksen alle ja jätejakeet tulee poistaa maanrakennustöiden yhteydessä. Jätejakeiden poistosta tulee sopia vastaavan viranomaisen eli kunnan ympäristöviranomaisen kanssa. Omatoimisesti jätejakeita ei saa poistaa tässä laajuudessa.

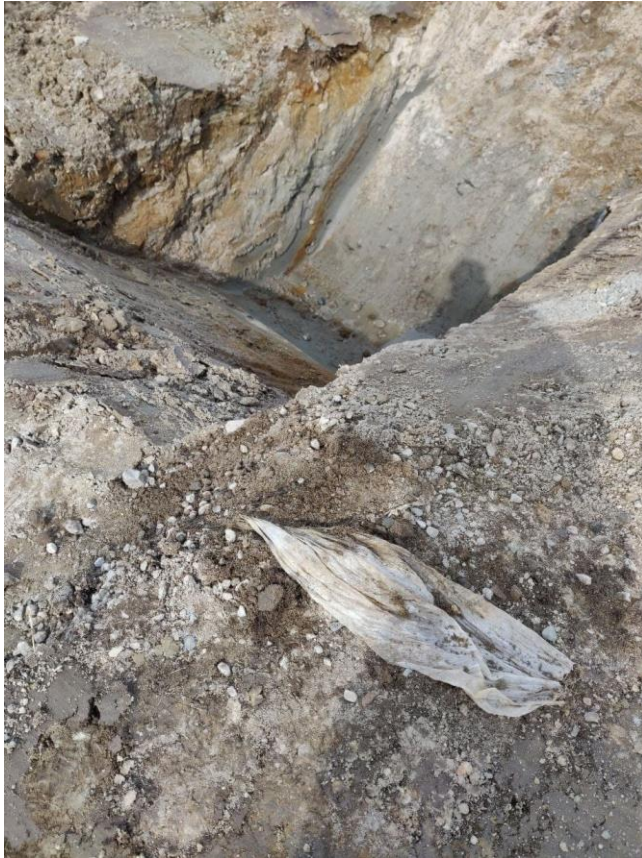
Kuva 11. Koekuopassa KK2 havaittua muovia.

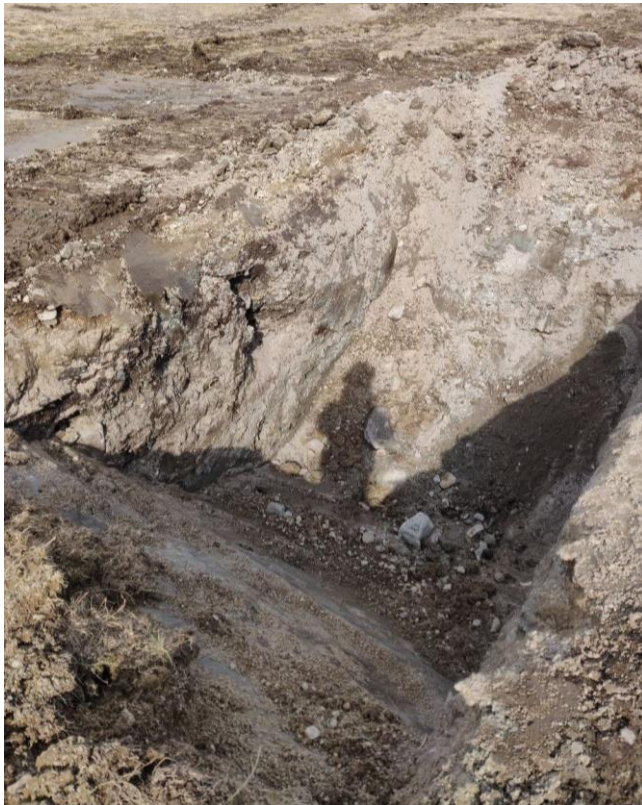
Kuva 12. Koekuoppa KK3. Kuvaussuunta pohjoiseen.

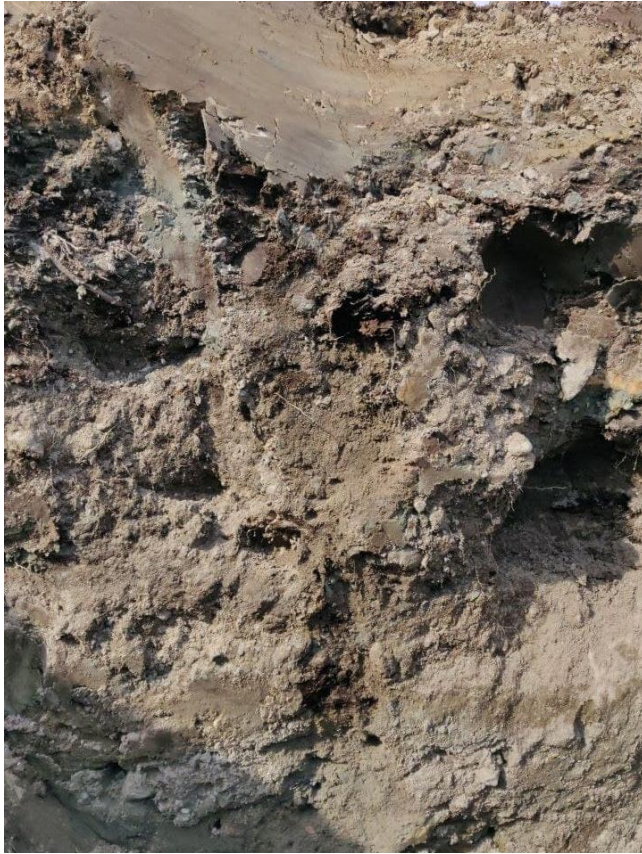
Kuva 13. Koekuoppa KK3 seinämää. Maa-aineksen seassa näkyy eloperäistä ainesta.

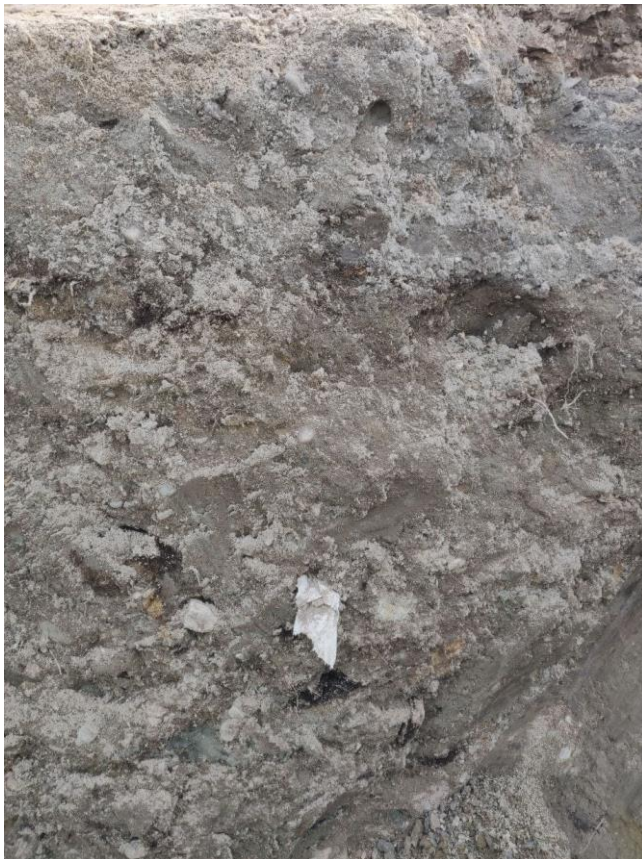
Kuva 14. Koekuopassa KK3 havaittiin jätejakeita mm. muovia, metallia ja styroxia.

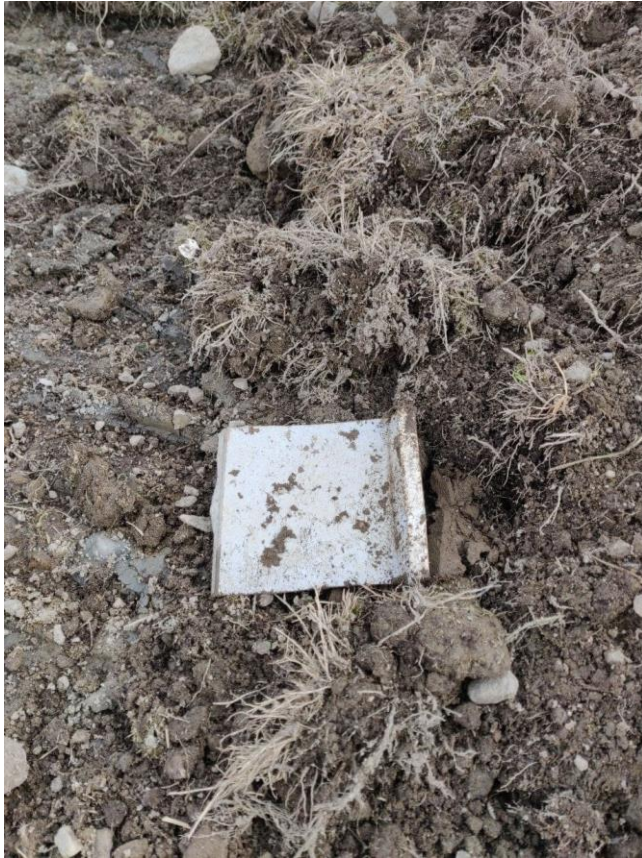
Kuva 15. Koekuopassa KK3 havaittua metallia ja eloperäistä ainesta.

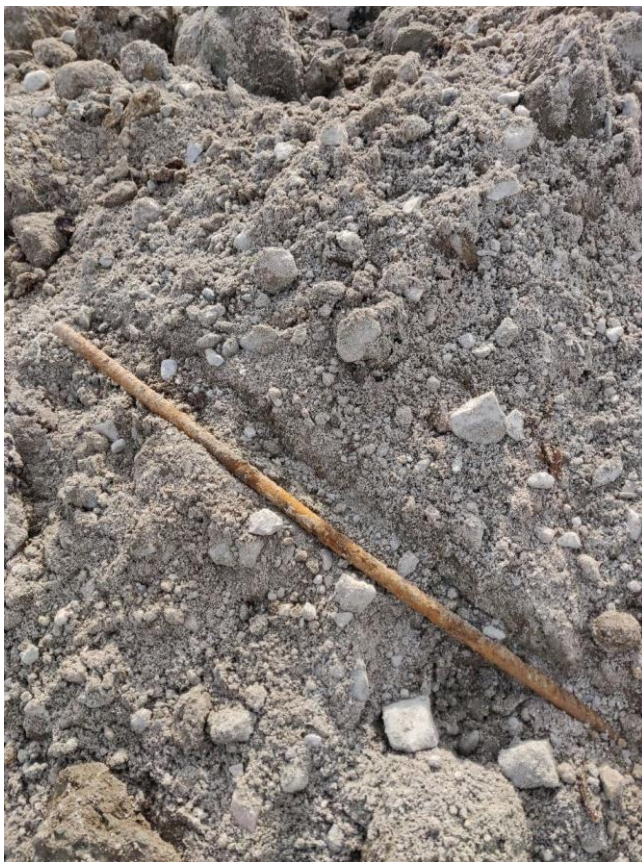
Kuva 16. Koekuopassa KK3 havaittua metallia.

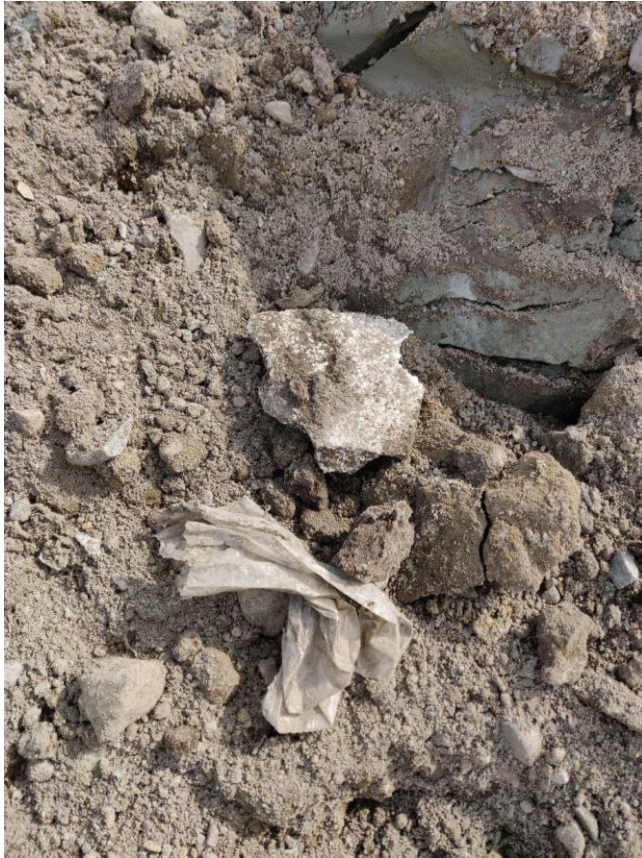
Kuva 17. Koekuopasta KK3 esiin tulleita jättejakeita (muovia ja styroxia).

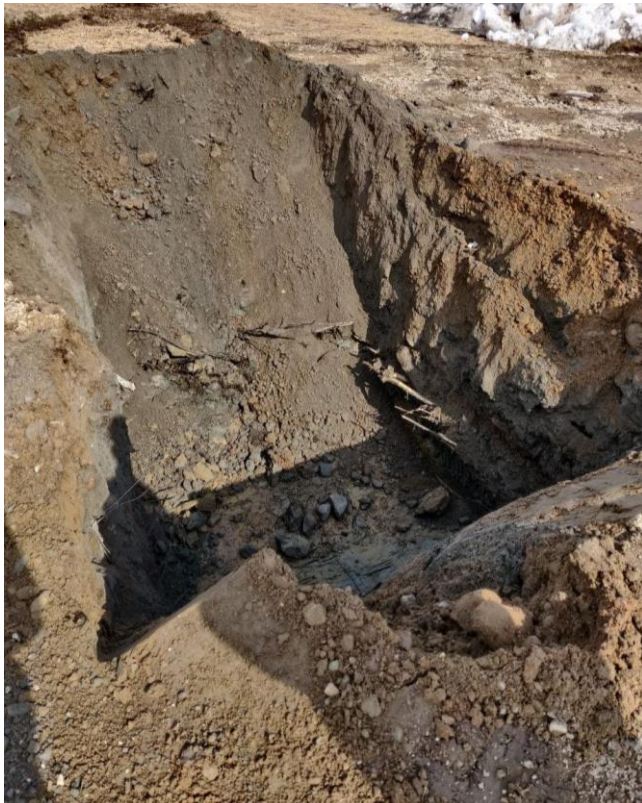
Kuva 18. Koekuoppa KK4. Kuvaussuunta koiliseen.

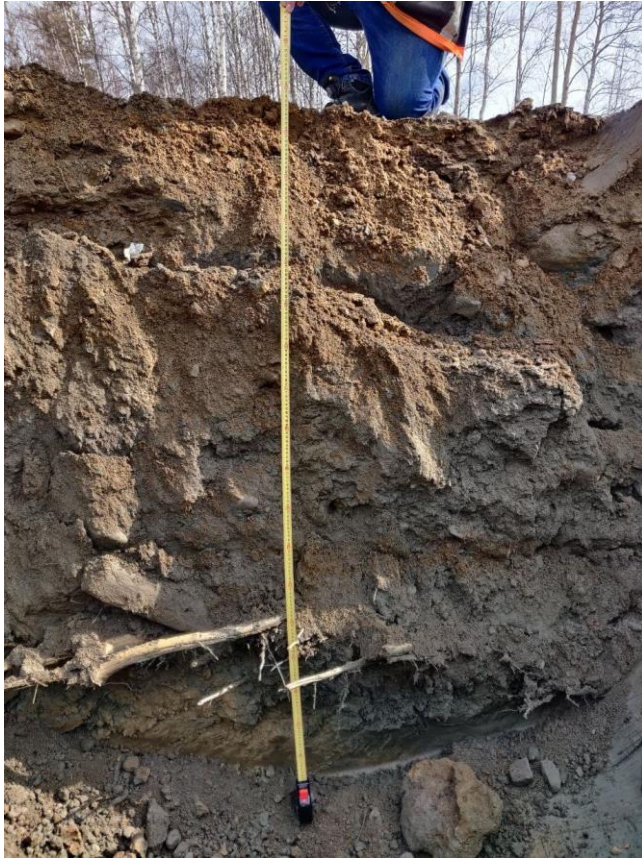
Kuva 19. Koekuopassa KK4 havaittu puuta.

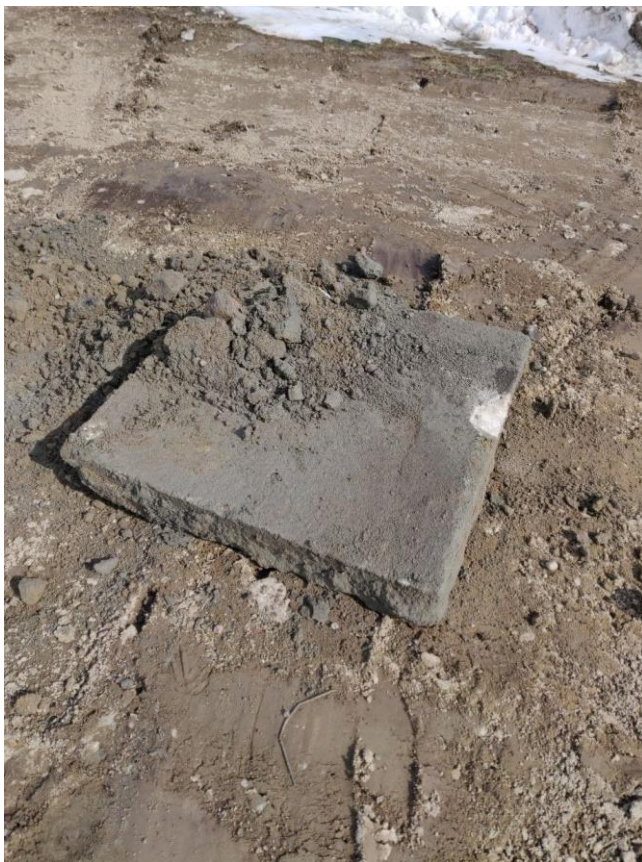
Kuva 20. Koekuopasta KK4 havaittu betonilaatta.

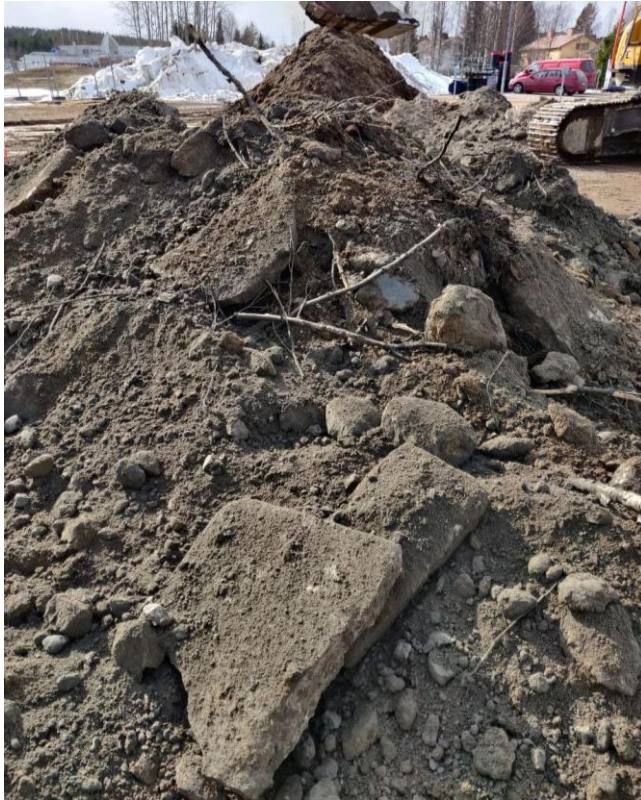
Kuva 21. Koekuopasta KK4 kaivettua materiaalia. Kasasta erottuu maa-aineksen lisäksi betonia, puuta ja eloperäistä ainesta.

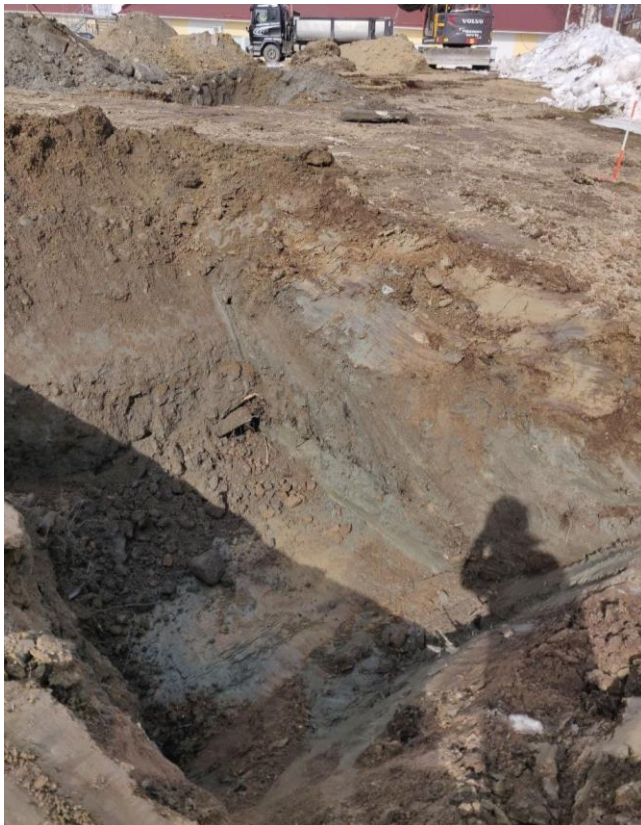
Kuva 22. Koekuoppa KK5. Kuvaussuunta pohjoiseen.

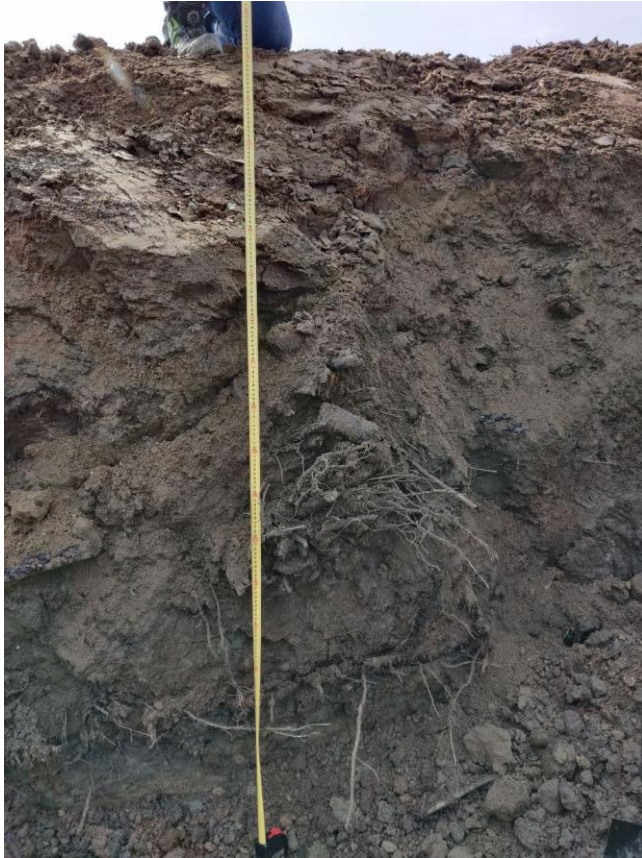
Kuva 23. Koekuoppa KK5 etelä seinämää. Seinämässä nähtävillä eloperäistä aineista sisältävät kerrokset.

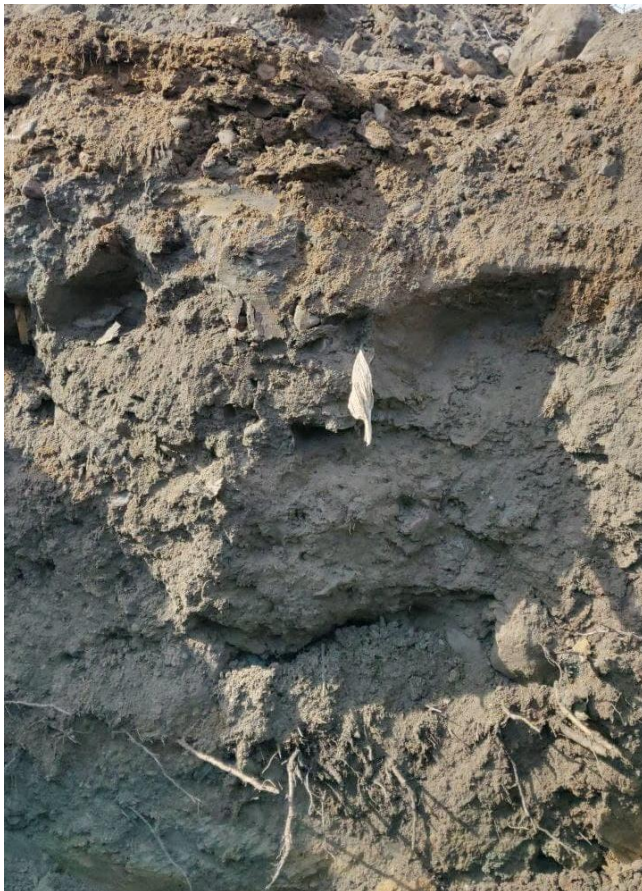
Kuva 24. Koekuoppa KK5 havaittiin jätejakeita mm. muovia ja asfalttia.

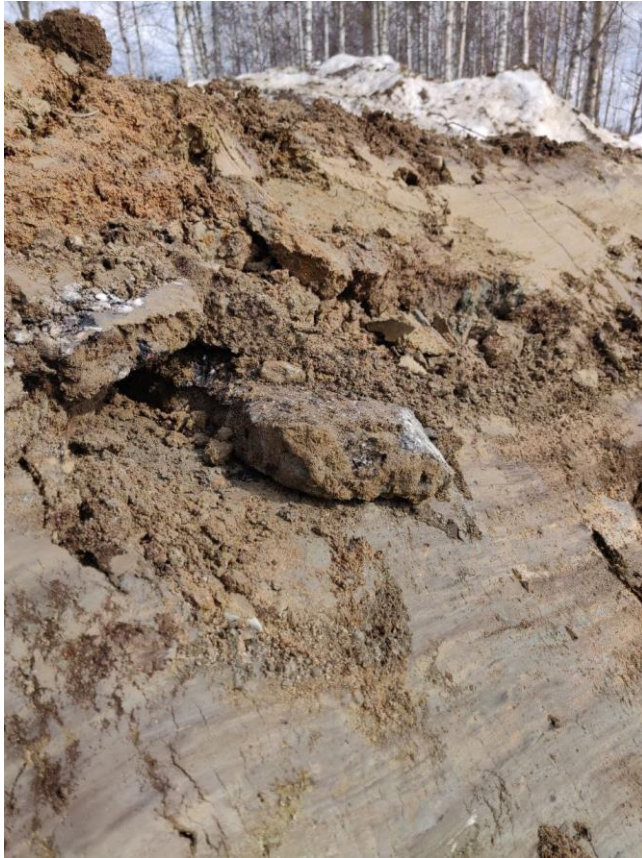
Kuva 25. Koekuopassa KK5 havaittuja asfaltin paloja. Kuvaussuunta koiliseen.

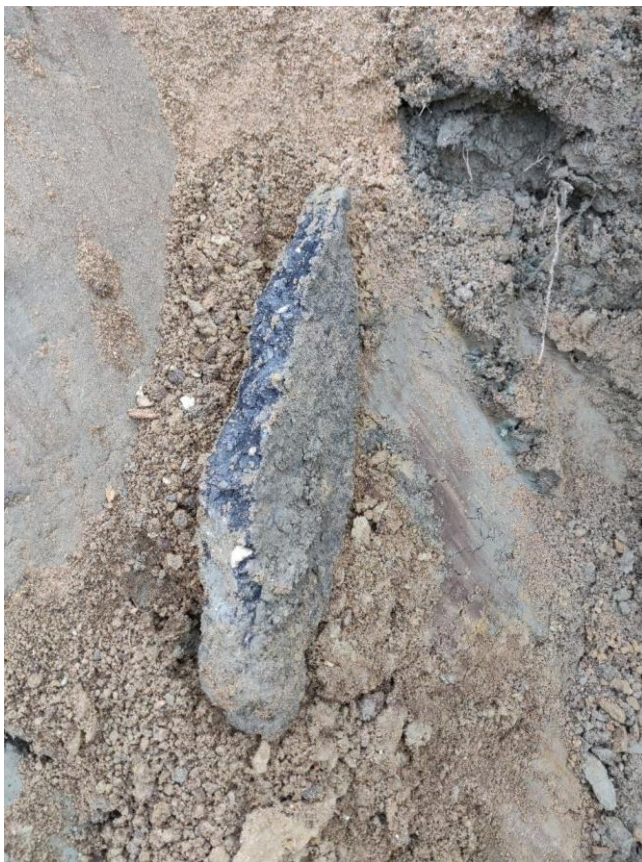
Kuva 26. Koekuopassa KK5 havaittua asfalttia.
